## 病院の雨漏りトラブル、鹿島に1億4000万円の支払い命令

病院側は控訴、東京地裁が補修費用を認めるも建て替えは不要と判断

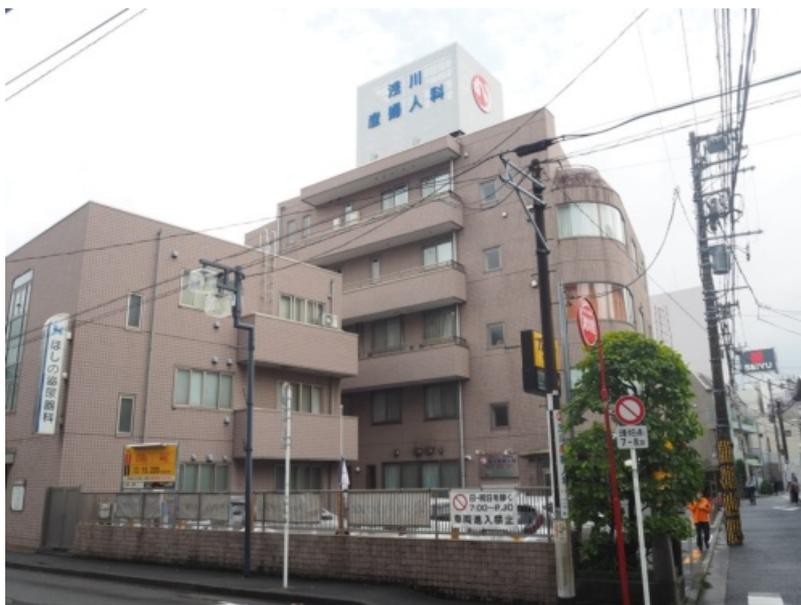
争いの舞台となった浅川産婦人科（横浜市）の外観。外壁全面が磁器質タイル張りの建物だ。2024年9月3日撮影（写真：日経クロステック）

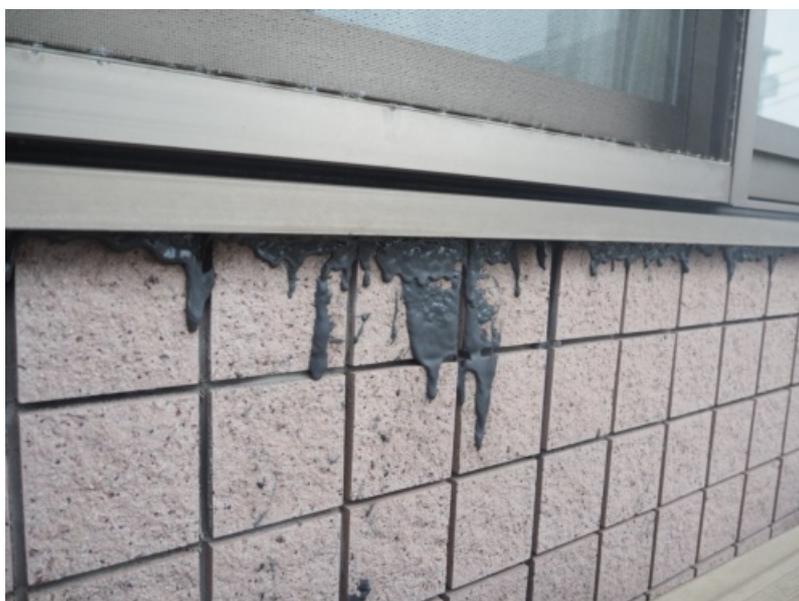
14年8月には、5階バルコニーのアルミ建具に使用したシール材が溶け出すトラブルが発生した。鹿島によると、シール材は01～04年ごろに製造されたポリサルファイド系の材料と判明。同社の施工物件でも経年劣化で表面がべたつく事例があったとするが、溶ける原因の究明には至らなかった。

5階北側バルコニーの窓枠下部。シール材が劣化し、溶け出した（写真：日経クロステック）  
[画像のクリックで拡大表示]

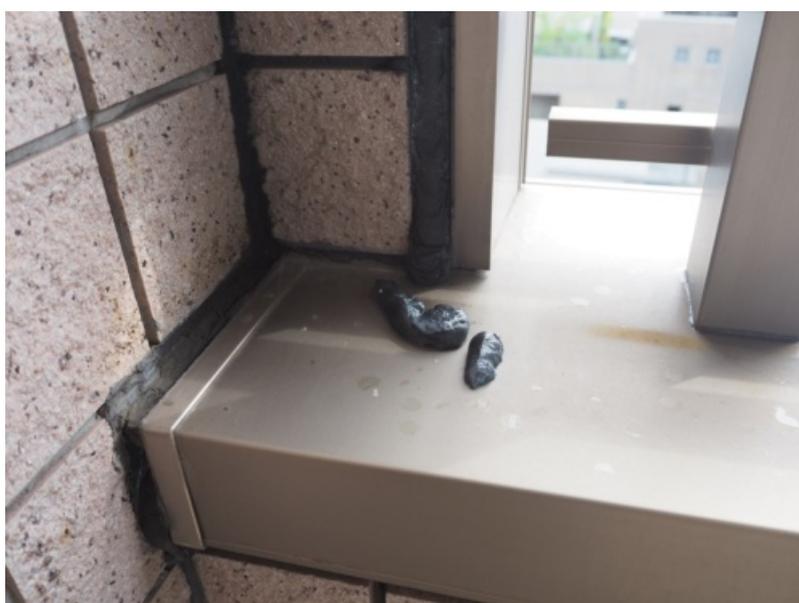
5階南側の柱でも、シール材が溶けて落下していた（写真：日経クロステック）  
[画像のクリックで拡大表示]

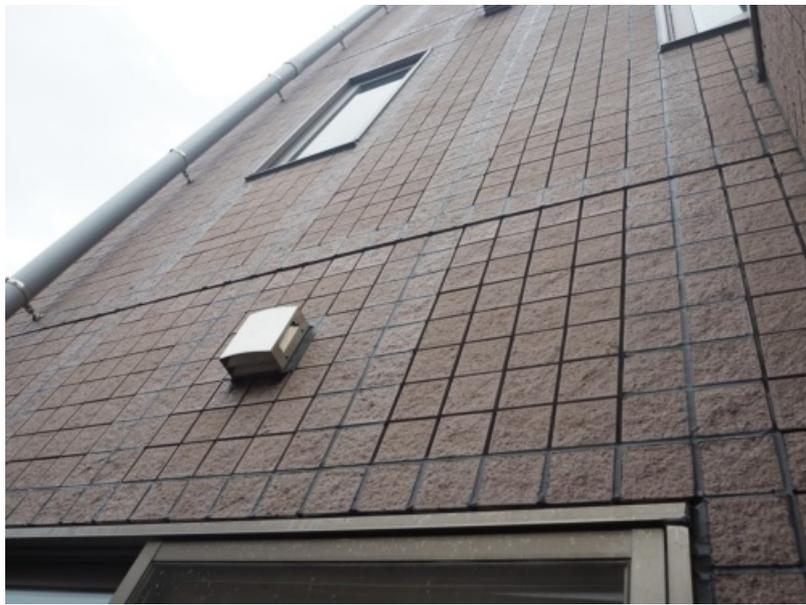
その後も鹿島は、外壁下地に使用した押し出し成形セメント板の継ぎ目やタイル目地のシール材の打ち替えなど応急処置を繰り返したが、建物各所で雨水の浸入は止まらなかった。

建物北側の壁面。打ち替えたシール材が魚の骨のように見える（写真：日経クロステック）  
[画像のクリックで拡大表示]

応急処置を続ける中、鹿島は18年に「雨水浸入はシール材の不具合によるもの」と認め、水性の透明外壁防水材を外壁に塗布する措置を提案した。防水性能の他、臭いがなく施工時の騒音も小さいなどメリットを説明したが、原告は受け入れなかった。「足場の組み立てや解体時にはどうしても音が出る。患者のことを考えると難しい」としていた。

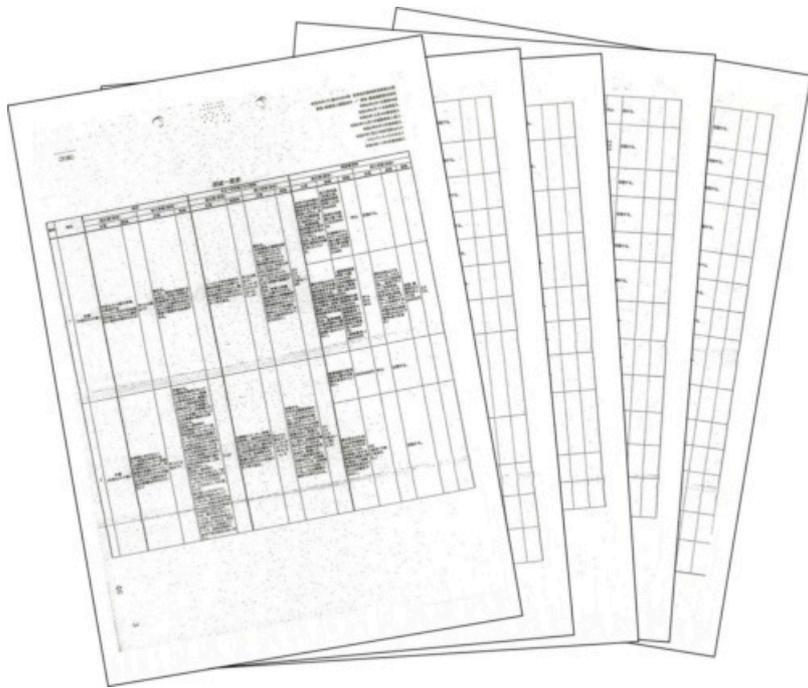
原告は独自調査で、雨水浸入に関する内容を含む25項目に及ぶ瑕疵があると主張した。シール材の硬化不良の他、外壁の下地に用いた押し出し成形セメント板の目地深さの不足や、タイル目地の幅不足といった内容だ。

原告が作成した建物の瑕疵（かし）一覧表。断熱材の不足や、屋根の排水不良なども指摘した（出所：原告提供）  
 [画像のクリックで拡大表示]
